Verwindungen und Wölbungen während des Lötens- Auswirkungen auf die Qualität und Zuverlässigkeit von Lötstellen

Dr.-Ing. habil. Heinz Wohlrabe Dresden Dr.-Ing. Karsten Meier Dresden MSc. Oliver Albrecht Dresden

Technische Universität Dresden Institut für Aufbau und Verbindungstechnik der Elektronik

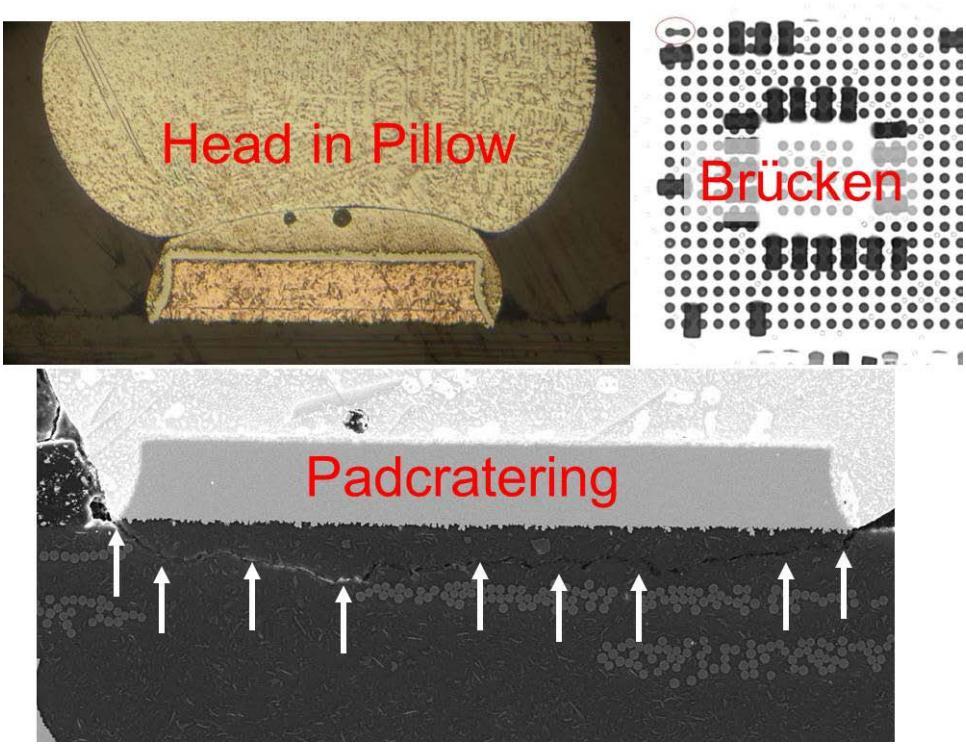
Bild 1 Schäden an Lötstellen, die durch eine Verbiegung während des Lötens verursacht werden können

Bild 1 zeigt mögliche Schäden an Lötstellen, die auf eine Verbiegung während des Lötrens zurückgeführt werden können. Head in Pillow tritt bei BGA's auf. Ein Anheben der Ecken durch eine temperaturbedingte Verbiegung kann vor dem Aufschmelzen zu einer Trennung von Paste und Balls führen, so dass Paste und Balls getrennt aufschmelzen. Beim Abkühlen werden Balls und das geschmolzene Lot wieder zusammengeführt, wobei eine Vereinigung zu einer regelgerechten Lötstelle nicht unbedingt garantiert ist. Brücken entstehen dann, wenn durch eine Verbiegung das flüssige Lot zu stark zusammengedrückt wird. Padabrisse können entstehen, wenn nach dem Erstarren des Lots verbiegungsbedingte Kräfte in die Lötstelle eingetragen werden. Das Detektieren solcher Fehler ist exklusive der Brücken in einer laufenden Fertigung sehr aufwendig und damit nicht garantiert. Es geht also darum, solche Fehler erst gar nicht entstehen zu lassen.

Analysiert wird ein BGA 272 (Pitch 1,27 mm; Größe 27\*27 mm<sup>2</sup>). Gedruckt wurde mit einer Nassschichtdicke von 120 µm und der Lotpaste Typ A (SAC 305). Bei diesem BGA traten bei einer realen Baugruppe Head in Pillow (siehe Bild 1) auf, wobei teilweise einzelne BGA einen Fehleranteil von zu 10% hatten. Einige Fehler wurden erst beim Kunden detektiert, was durchaus nachvollziehbar ist, da der elektrische Kontakt durchaus vorhanden ist, aber beispielsweise durch Einbau in ein Gerät unterbrochen werden kann. Bild 3 zeigt ein Röntgenbild eines betroffenen BGA's. Es handelt sich um eine Aufnahme mit einem Stand-Alone-Gerät und die markierten Head in Pillow wurden nur (wahrscheinlich) mit dem Wissen, dass dort solche Fehler vorhanden sein müssen, festgestellt. Diese Head in Pillow wurden dann auch durch Schliffe bestätigt.

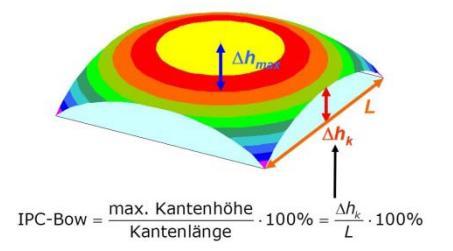
Bild 2 Definition des IPC Bow nach IPC TM 650 [1]

Die Basis für Grenzwerte bilden Definitionen von Verbiegungsparametern. Übliche und schon lang benutzte Definitionen sind der IPC-Bow (siehe Bild 2) und der IPC-Twist (ohne Bild). Der IPC-Bow wird mit Hilfe von Verformungen an Kanten bezogen auf die Bauteilgröße bestimmt. Übliche Maximalwerte (z.B. in der IPC 610G [2]) liegen je nach Klasse zwischen 0,5 und 1%. Diese Grenzwertdefinition gilt nur für Raumtemperatur. Für die Baugruppenmontage insbesondere für das Löten sind diese Grenzwerte nur bedingt brauchbar, da besonders der maximale Höhenunterschied (in Bild xx  $\Delta h_{max}$ ) für Fehler wie Head in Pillow entscheidend ist. Für die Beurteilung während des Lötens ist deshalb die Koplanarität während des gesamten Lötvorgangs ein geeigneter Parameter. Die Koplanarität ist dann die maximale Differenz des höchsten und des niedrigsten Punkts von einer definierten Ebene, die in Regel durch die Ausgleichsfläche über das zu beurteilende Objekt bestimmt wird. Standards die dafür Grenzwerte liefern, sind die JEITA ED-7306 [3] und die JEDEC SPP-024 [4]. Diese Standards sind jedoch umstritten, da es zahlreiche Fälle gibt, wo trotz eingehaltener Grenzwerte Schäden nachgewiesen werden konnten [##]. So liegt beispielsweise für einen BGA 272 (Pitch 1,27 mm; Größe 27\*27 mm<sup>2</sup>), die zulässige Koplanarität bei 230 µm. Bei beiden Standards gibt es Abhängigkeiten von der Größe und dem Pitch der Bauteile. Die gedruckte Nassschichtdicke spielt keine Rolle.

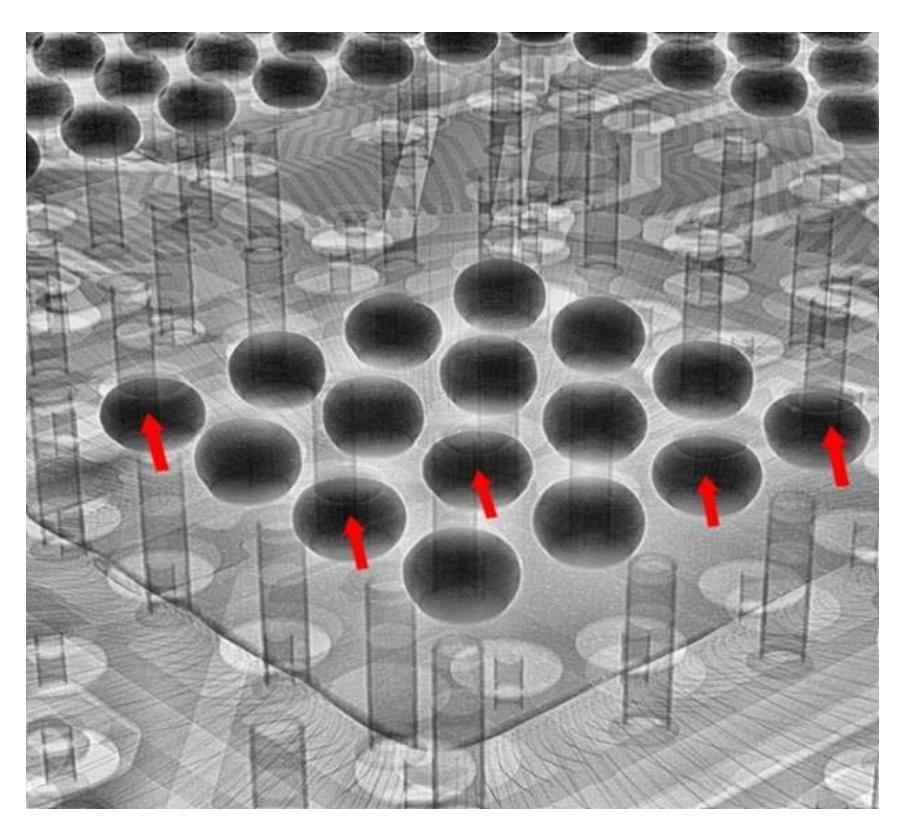
Bild 3 Röntgenbild eines betroffenen BGA's, zusätzlich markiert Anschluss L11, siehe Bild 5

Es war die Vermutung da, dass eine Verbiegung während des Lötens die Hauptursache für diese Probleme war. Es wurden die Bauteile vermessen. Bild 4 zeigt einen Ausschnitt der Messergebnisse. Es ist eine Messung von der Topseite der Bauteile. Dargestellt sind die beiden Diagonalen bei Raumtemperatur, bei 220°C (Aufheizen, Schmelztemperatur der Lotpaste) und bei Peaktemperatur. Bei Raumtemperatur ist kaum eine Verbiegung vorhanden, was zunächst positiv gewertet werden kann. Beim Aufschmelzen beträgt die Koplanarität ca. 180 µm und bei 245°C sind es 260 µm, also mehr als die JEDEC SPP 024 als Limit hat. Der BGA wölbt sich konkex, d.h. die Bauteilmitte hebt sich an. Dies korreliert mit den Fehlerkoordinaten der Head in Pillow und ist auch in Bild 3 sichtbar.

Ergänzend wurden mit der betroffenen Baugruppe des BGA 272 (siehe Bild 3) noch Schliffanalysen durchführt. Es ist in Bild 5 (rechts) einer der erwarteten Head in Pillow sichtbar. Die Positionen dieser fehlerhaften Verbindungen stimmen mit den Röntgenbildern überein. Es werden jedoch auch noch

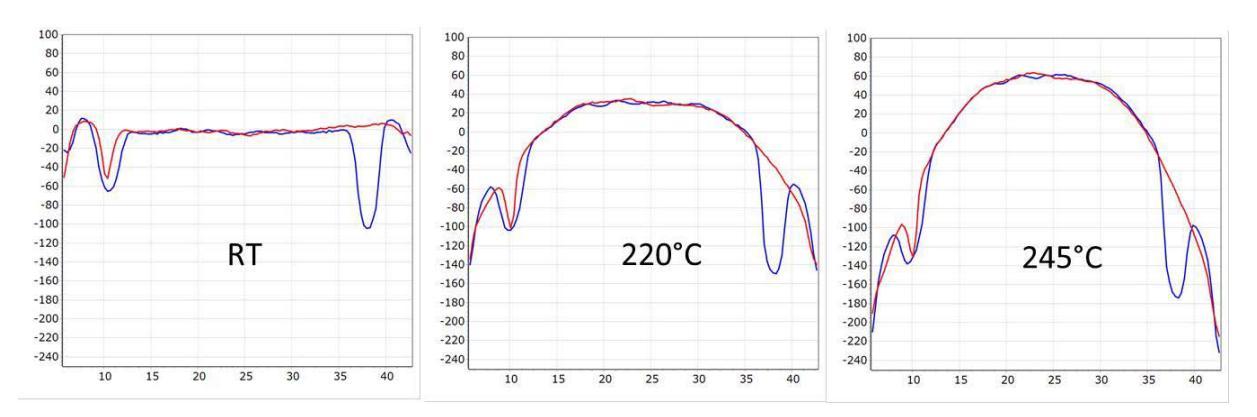
Bild 4 Darstellung der gemessenen Diagonalen des BGA 272 bei Raumtemperatur, bei 220°C (Aufheizen) und bei Peaktemperatur

Für die Beurteilung der Auswirkungen von Koplanaritätsänderungen ist es wichtiger, den
Maximalwert der Koplanarität im Aufschmelzbereich zu analysieren. Die bedeutet, dass eine
Koplanaritätsänderung von -100 μm auf +100 μm unkritischer ist, als eine Änderung von 0 auf 200
μm. Bei dem analysierten BGA 272 ist also die gute Koplanarität bei Raumtemperatur eher ungünstig.
Viele Halbleiterhersteller liefern ihre Bauteile mit einer Vorverbiegung aus, was natürlich nur positiv
wirkt, wenn sich das Bauteil in die entgegengesetzte Richtung biegt

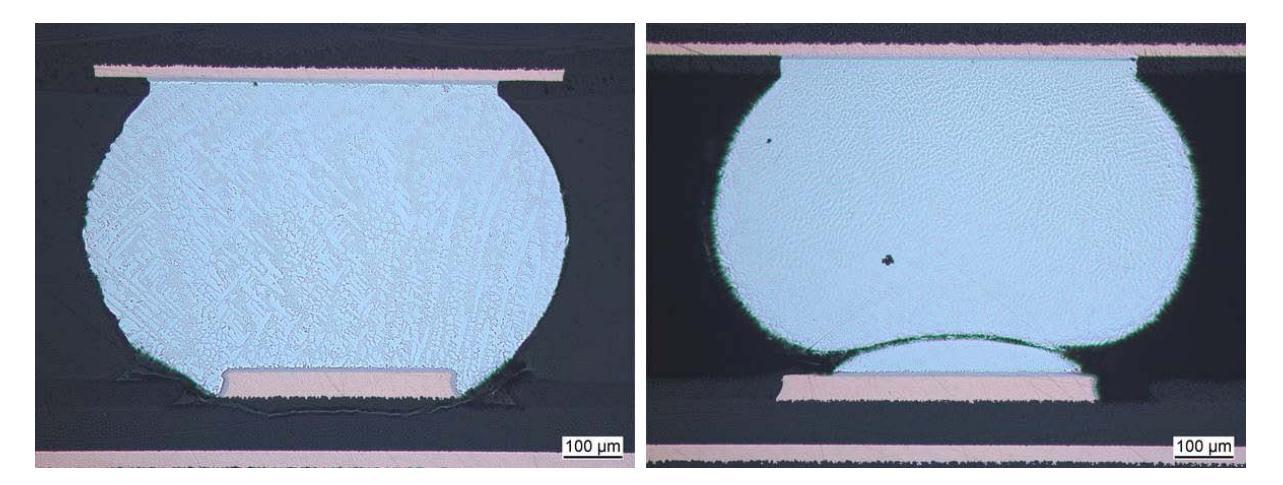
andere Effekte sichtbar. Bild 5 (links) zeigt, dass in den Außenbereichen des BGA Padabrisse auftreten. Insgesamt konnten bei einem schrittweisen Schleifen durch den BGA insgesamt 15 solche Defekte festgestellt werden, die auch plausibel sind. Nach dem Erstarren des Lots versucht der BGA beim Abkühlen die Ecken und Ränder anzuheben, was aber durch die nun starre Verbindung mit der Leiterplatte verhindert wird, so dass in den Lötstellen hier in den Außenbereichen Zugspannungen entstehen, die solche Abrisse entstehen lassen können.

Bild 5 Padabriss (links; Anschluss A11) und Head in Pillow (rechts; L11)

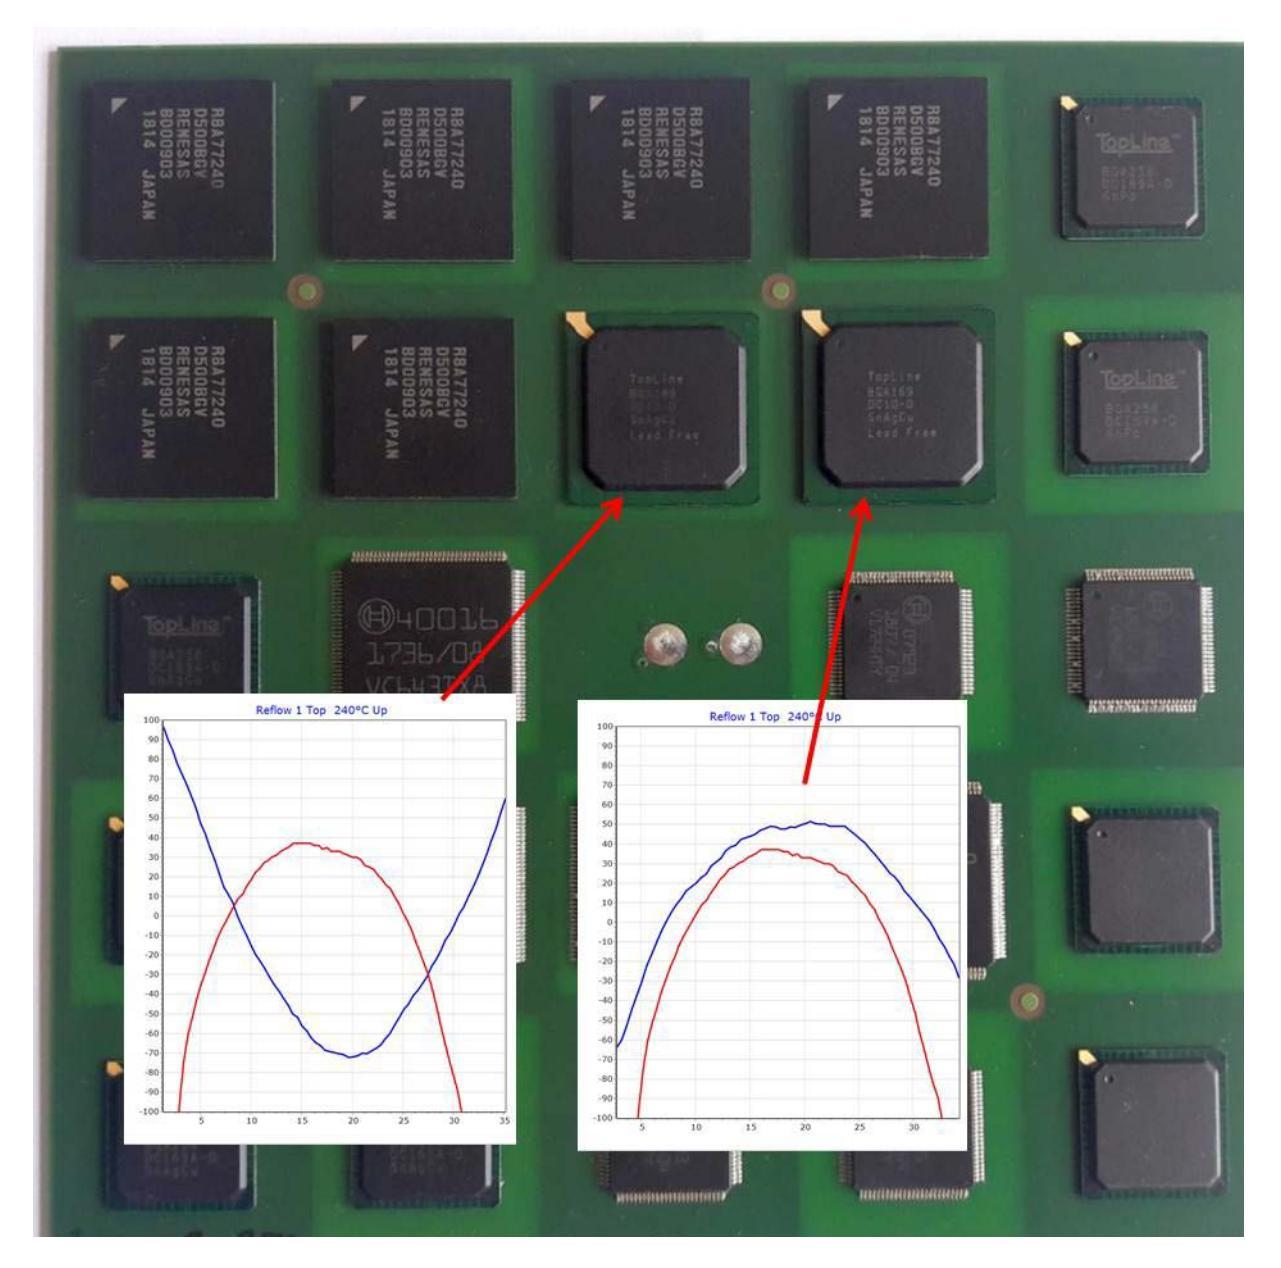
Die Qualitätsanalysen im Projekt dienten dazu, Effekte, die sich aus den Verbiegungen von Bauteil und Leiterplatte bei der Montage ergeben. Hierzu wurden aus einer Menge von verfügbaren Bauteilen diejenigen herausgesucht, die ein ausgeprägtes Verbiegungsverhalten (Koplanaritätsänderung >150 μm) hatten. Da es unmöglich ist, für einen Bauteiltyp zwei Bauteile mit einem signifikanten Verbiegungsunterschied bereitzustellen, wurde dieser Unterschied durch die Leiterplattengeometrie erzeugt. Die Lösung war eine "Schachbrettleiterplatte", die im aufgebauten Zustand in Bild 6 zu sehen ist. Es wurde jeweils einem Bauteiltyp zwei Leiterplattenflächen zugeordnet, wobei die eine Kupferfläche jeweils nur unten bzw. oben vorgesehen wurde. Dies ist eine bewusste Verletzung von Layoutregeln, mit dem Ergebnis, dass sich die dem Bauteil zugeordnete Leiterplattenfläche sich ausgeprägt konkav bzw. konvex verbog, so dass an jedem Bauteil eine konvex/konvex und eine konkav/konvex Kombination entstand. In Bild 6 sind diese beiden Kombinationen für einen BGA 169 zu sehen. Neben den BGA's wurden auch QFP's mit exposed Pad eingesetzt.

Bild 6 Schachbrettleiterplatte mit den Messergebnissen eines BGA 169 (jeweils rote Kurve) und der zugehörigen lokalen Leiterplattenfläche (blau) bei Löttemperatur

Es wurden von diesem Board 24 Leiterplatten produziert, wobei zusätzlich die Lotpastennassschichtdicke (100/150/200  $\mu m$ ) und das Lotprofil (Peaktemperatur 230°C/250°C) noch variiert wurden.

Aus den Versuchsergebnissen können folgende allgemeine Tendenzen abgeleitet werden. Die Unterschiede der Bauteilverbiegung im montierten Zustand zwischen dem ungelöteten und dem gelöteten Zustand sind nur gering. Unterschiede sind vor allem im Standoff der Bauteile zur Leiterplattenoberfläche und in der Form der Lötstellen zu sehen. Die Lötstellenform wurde mit Hilfe der Bestimmung des Durchmessers an Hand von Röntgenaufnahmen beurteilt. Eine hohe Nassschichtdicke der Lotpaste vermindert die Verbiegung der gelöteten Bauteile. Das Temperaturprofil hat nur einen geringen Einfluss. Fehlanpassungen der Verbiegungen zwischen Bauteil und Leiterplatte (konkav/konvex und invers) sollten vermieden werden. Bild 7 zeigt eindeutig die Auswirkungen solcher Fehlanpassungen bei QFP's mit exposed Pad. Weitere Details dazu sind in [9] zu finden.

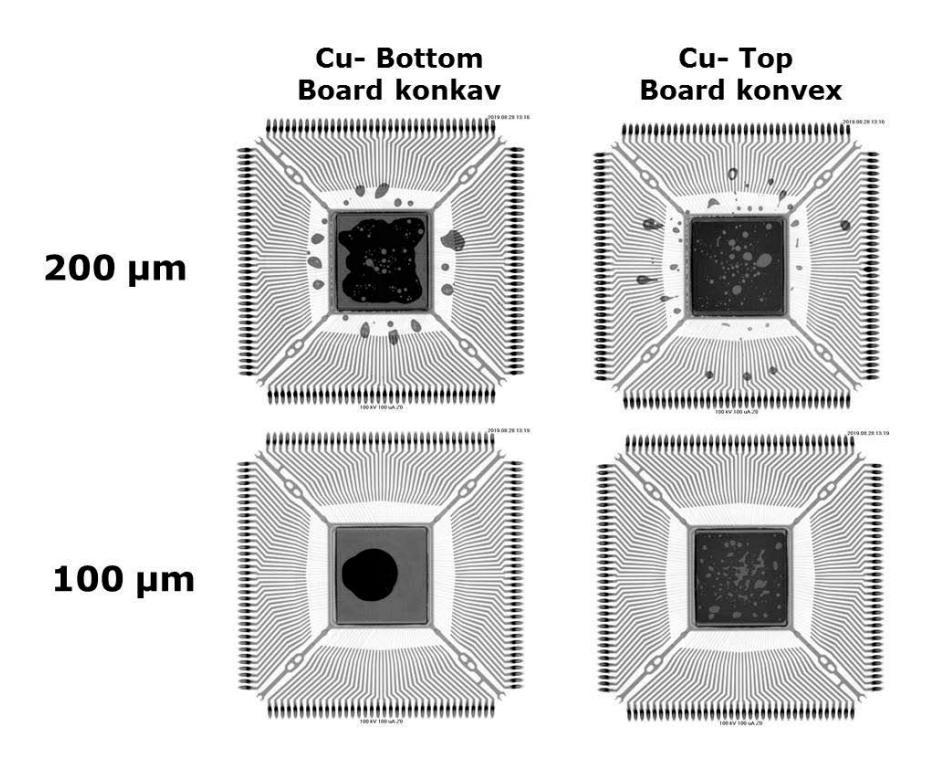
Bild 7 Röntgenbilder eines montierten QFP 144 mit verschiedenen Pastendicken und dem Leiterplattenverhalten

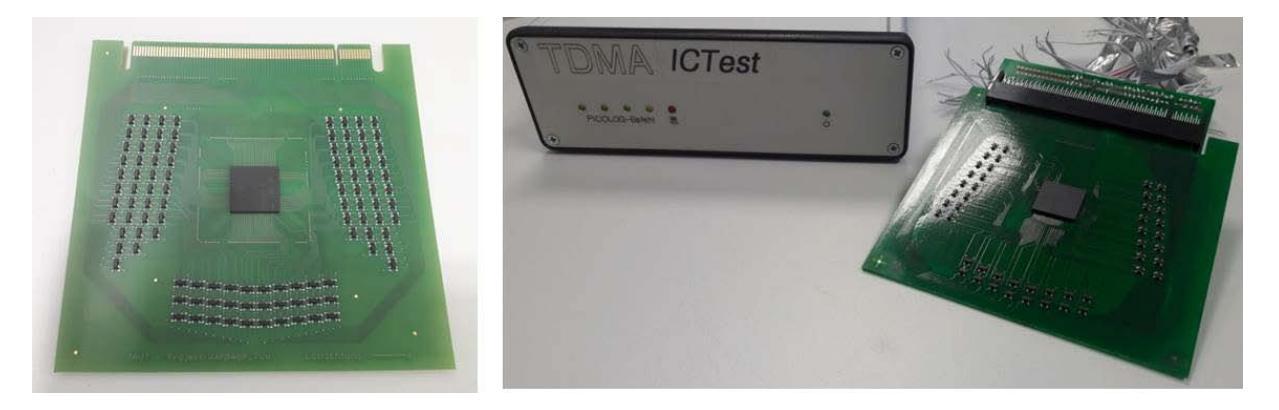
Als Testobjekt stand ein BGA 361 zur Verfügung, der kein Dummybauelement war uns somit auch keine Daisy-Chain hatte. Dies war notwendig, da keine Dummybauelemente verfügbar waren, die ein ausgeprägtes Verbiegungsverhalten aufwiesen. Für den klassischen Temperaturzyklentest ist es notwendig, ein spezielles Prüfgerät zu bauen, um die fehlende Daisy–Chain zu ersetzen. Durch die Nutzung der im Bauelement vorhandenen ESD-Schutzschaltungen gibt es eine Möglichkeit, die Funktionsfähigkeit von einzelnen Verbindungen zwischen BGA und Leiterplatte zu kontrollieren. Bei einer Daisy-Chain ist dies immer nur paarweise möglich. Beim vorliegenden Bauelement waren es ca.

75 % der Anschlüsse. Nicht genutzte Balls und kurzgeschlossene Anschlüsse (z.B. Masse) lassen sich nicht getrennt testen. Bild 8 zeigt ein gefertigtes Board und das spezielle Testgerät.

Bild 8 Zuverlässigkeitsboard und zugehöriges Testgerät

Für den Aufbau des Zuverlässigkeitsboards wurde eine ähnliche Strategie gewählt wie bei den Qualitätsboards. Ein Board hat oben eine Kupferfläche (35 μm), die andere nicht. Ein mögliches Maß für die Zuverlässigkeit ist die Fehlanpassung zwischen der Verbiegung der Leiterplatte und des BGA 361 im Bereich zwischen Raumtemperatur und 125°C. Ein Vierfachmultilayer auf der Oberseite ermöglicht den Anschluss des Testgeräts. Dieser Multilayer beeinflusst aber wesentlich das Verbiegungsverhalten der Leiterplatte, so dass die Unterschiede zwischen den beiden Varianten nicht so groß sind, wie bei den Qualitätsboards. Dieses Problem verzögerte wesentlich den Start des Zuverlässigkeitstest.

Es wurden 50 Platinen gefertigt, wobei zusätzlich noch das Lötprofil mit den Peaktemperaturen 230°C bzw. 250°C als Variation eingesetzt wurde. Der Zuverlässigkeitstest wird als Thermoshock zwischen -55°C und 150 °C durchgeführt. Auf Grund der genannten Probleme mit dem Multilayer läuft dieser Test noch.

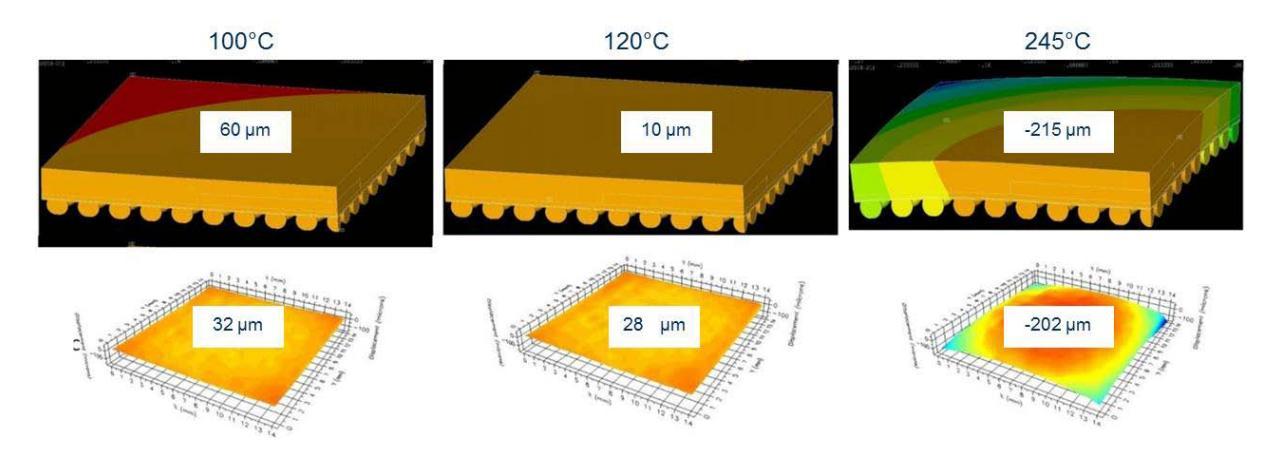
In einem ersten Schritt wurde der BGA 361 modelliert. Basis war eine Thermoiremessung des Bauelements bis 245°C. Anschließend wurde das FEM-Modell inklusive der verwendeten Materialdaten schrittweise verfeinert. Bild 9 zeigt das Ergebnis. Eine vollkommene Übereinstimmung kann nicht erreicht werden, da sowohl die Thermoiremessung als auch die Abbildung der Materialeigenschaften noch fehlerbehaftet sein können.

Bild 9 Vergleich des Verbiegungsverhaltens eines BGA 361 auf der Basis einer Thermoiremessung (unten) und einer FEM-Modellierung (oben)
